# 颌骨内异常结构病变的诊断过程

加拿大全球口腔医疗中心 陈志平

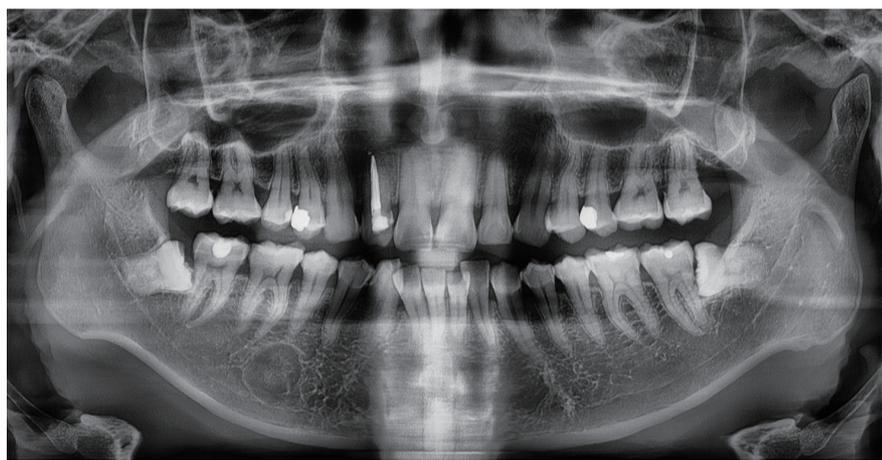
图1 患者初诊曲面体层片

口腔曲面体层片显示45根尖区有一边界清晰(well-defined)、约16 mm×14 mm近乎圆形的透射影,而且在阴影内部又夹杂有阻射斑块的影像,由于该特异影像和颏神经孔所在重叠(图1),必须理清病因。

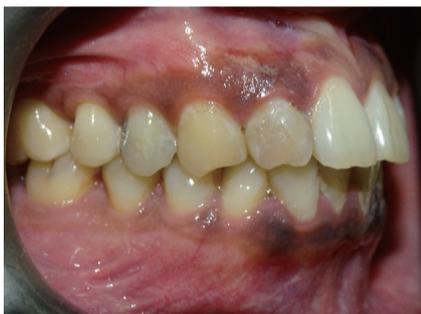
图2 右下牙龈黏膜口内照

牙龈黏膜无特别的红肿发炎,按压时无异常(图2);触诊检查右侧下颌骨头的颊侧和舌侧外形幅度,未发现鼓起或呈现出压痛、敏感不适症状(图3)。而右下牙体形态大致完整,未发现龋病,分别对各个邻近牙体作冷、热刺激测试,也都呈现出活性牙髓的反应叩诊也未见异常。牙周探诊均在正常范围内。

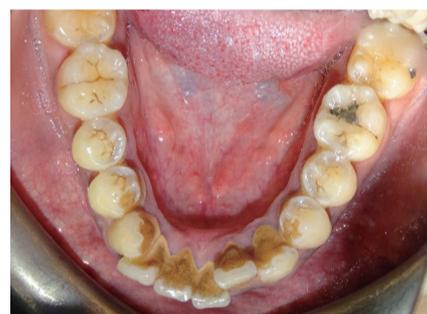
图3 触诊检查右侧下颌骨的颊侧和舌侧外形幅度,并无异常压痛、不适或鼓起

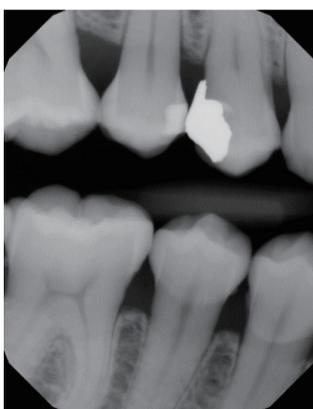
图4 46、45和44翼颌片

X线检查显示,经由咬合翼片影像看到46、45和44的牙冠结构相当完整(图4);而根尖影像也显示46、45和44根尖周旁的牙槽骨板都呈现连续完整的形态(图5);只是这个特异影像因正

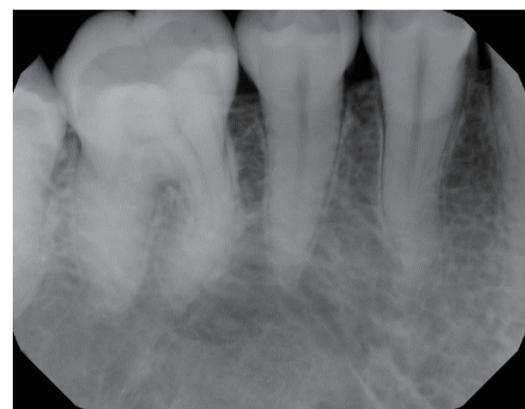
图5 46、45和44根尖片

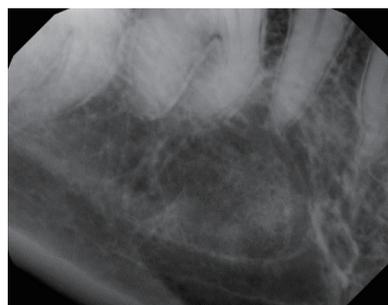
图6 该结构部位X线片

好位处颞神经孔附近,与颞神经孔所在位置重叠(图6),可能是源自神经组织的增生,不知是否已经压迫到下牙槽神经管。患者自述右侧嘴角、脸颊肌肤未曾出现麻木

依目前检查信息,已可初步判断该特异影像与牙体无关,此刻没有施行治疗的必要。建议患者进行锥形束CT(CBCT)检查,通过三维立体观察,查清楚它到底属于何种组织结构,以及它的所在和邻近神经管出口的相对位置关系。日后万一有必要施行手术将它摘除或必须得作进一步切片检查时,CBCT的影像将会是个非常有价值的参考依据。

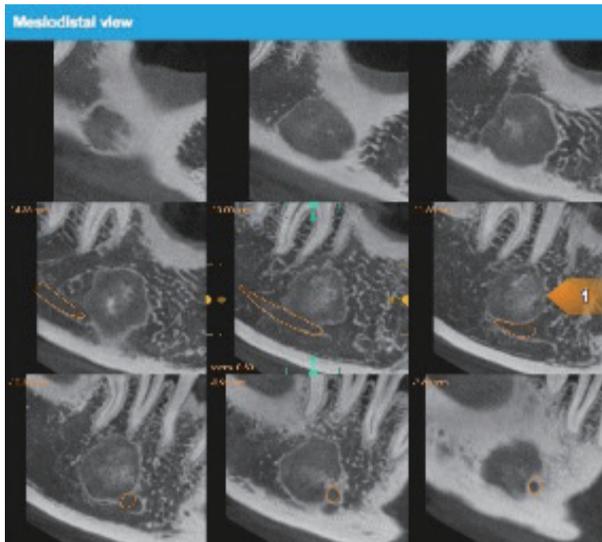
CBCT显示,45的牙体正常,其髓腔根管 and 根管壁以及牙根周边的纤维韧带间隙、与牙槽骨板都完整正常,与位处其根尖部位的特异结构无关联,同时牙体各部位也都没有受到这个特殊结构的影响(图7),也没有造成对下颌(颊侧或舌侧)皮质骨的膨胀(no evidence of bone expansion)(图8)。

图7 CBCT显示该结构没有压迫下牙槽神经管

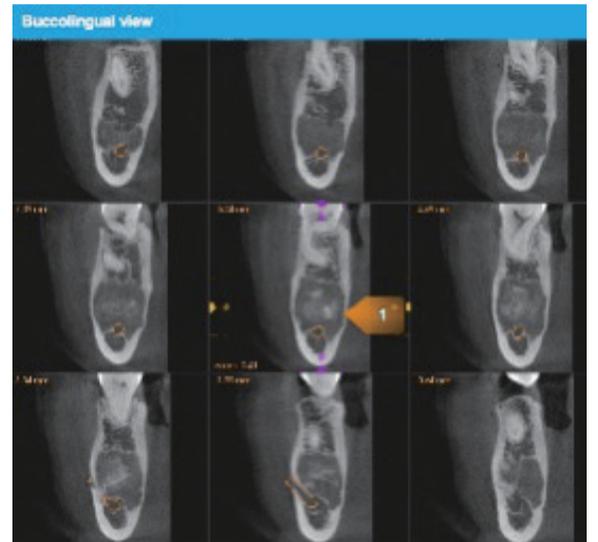
至于颞神经孔则从该结构的前缘颊侧现身;同样颞神经孔道的行径,也没有受到该结构影响,依然维持有着正常、完整的周缘。

图8 CBCT显示颞神经孔位于该结构的前缘颊侧

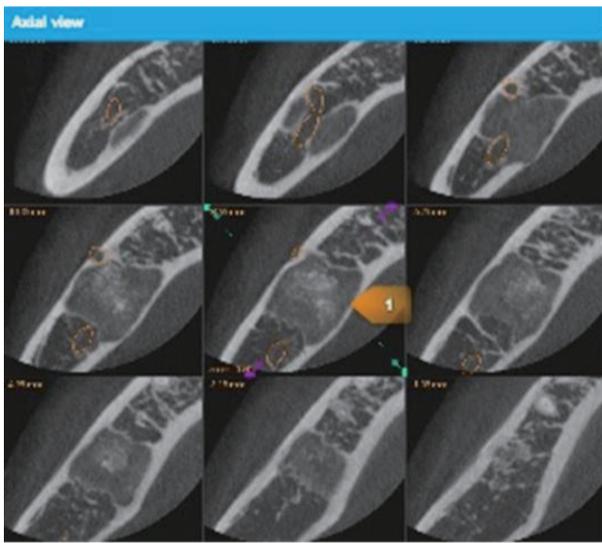
的根尖区域,由上缘往下、从颊侧到舌侧,整个包覆经过下牙槽神经管(图9),看似有如下牙槽神经管穿通该结构,但它并没有出现对神经管道有所挤压或使管道变形异位的情况。

图9 CBCT显示该结构整个包覆下牙槽神经管

综合各项临床检查信息与整体影像表现,判定这个异常结构应该是正在愈合中的单纯骨囊肿(a healing simple bone cyst),也由于该结构对其所在周边的邻近组织并未造成侵害,因此更能确认这个判定无误。此刻虽无需施行任何治疗,但仍应持续追踪观察该结构的变化。
