# 多处脓包伴窦道及勉强种植修复一例

加拿大全球口腔医疗中心 陈志平

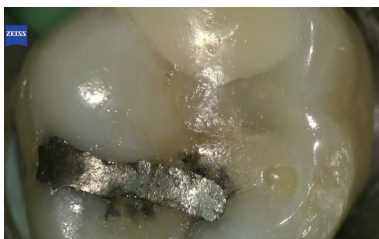
图5 显微镜下检查 16 牙冠目前尚无裂纹

16 上橡皮障,显微镜下检查 16 冠部未出现明显裂痕 (图 4~5),开髓,有臭味溢出,之后脓血也自动流出,确认 16 牙髓已坏死 (图 6),并作根管入口准备;遵循施德氏手法进行根管清创、修形,并使用超

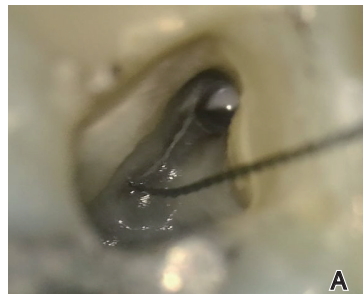
图7 A:依序顺利进入腭侧、远中颊侧以及近中颊侧根管作清创与修形,但锉针始终无法深入 MB<sub>2</sub> 入口;B:通常 MB<sub>2</sub> 入口,可经由 DB 作一假想垂直线于 MB 和 P 连线,再稍往近中向搜寻即可觅得

然而,搜寻近中颊侧第二根管 (MB<sub>2</sub>) 入口时不太顺利,依着髓腔底部自然显露的图示路线指针,总是无法将细锉针 (ISO # 08, #10 file) 放进根管内

(图 7);当确定大多数脓血和坏死组织被清除后,采取不吸干各个根管内的冲洗液,将之留置于根管内充当治疗期间根管内用药,于髓腔底部放入疏松干净的棉球,暂封窝洞 (图 8~9)。

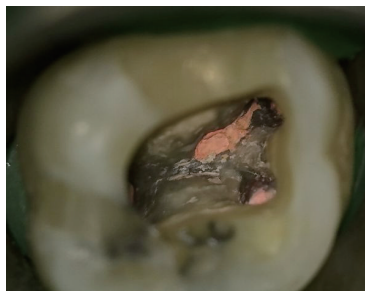
图10 完成16根管充填,曾在髓腔底部努力搜索MB<sub>2</sub>入口

震荡根管内部的冲洗液;随后用热牙胶垂直加压致密填充 16 (图 10),用复合树脂将玻璃纤维桩 (fibroposts) 固定在各个根管 (图 11),充填整个髓腔窝洞,确保冠部密封。取下橡皮障后,调整 16 的咬合接触,拍摄治疗后的根尖 X 线片 (图 12),根充影像显示三个主根管均填充至理想位置,并且在各个根尖孔也都

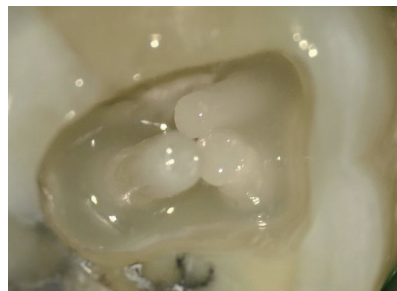
图11 根充后将纤维桩放入各个根管作强化复形填补

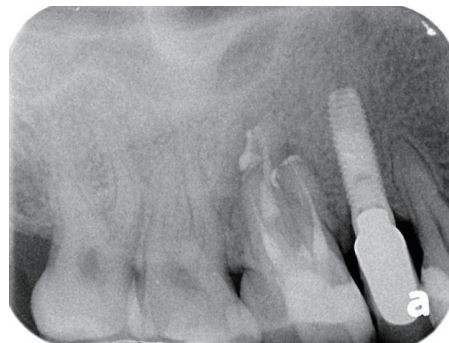
图14 3个月后复查,患者表示无有不适,X线片显示16原骨组织缺损正在逐渐愈合

线片(图14)显示16原有的根尖病灶正逐渐缩小,部分超充糊剂已被组织吸收或溶解,但各个牙根根尖部位,仍然糊剂维持根尖密封(图15)。患者要求进行修复治疗。

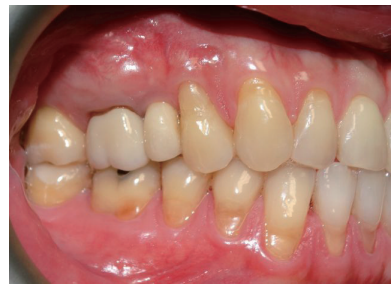
图18 根充2年后定期检查,患者抱怨14-15-16处,不易用牙线清理;可见多颗牙齿的颈部严重磨耗

照片可见患者刷牙方式依然不正确,清洁的力道过猛,导致在牙弓转角区域的牙体牙颈部普遍磨耗(图18),见到15种植体治疗设计,实在很难理解(图19),幸好X线片显示16根尖周骨组织缺损已几乎完全愈合(图20),

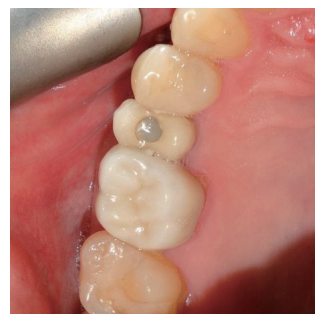
图19 难以理解当年医师为何执行15种植体的置入和牙冠修复
