Root canal treatment can never fail you

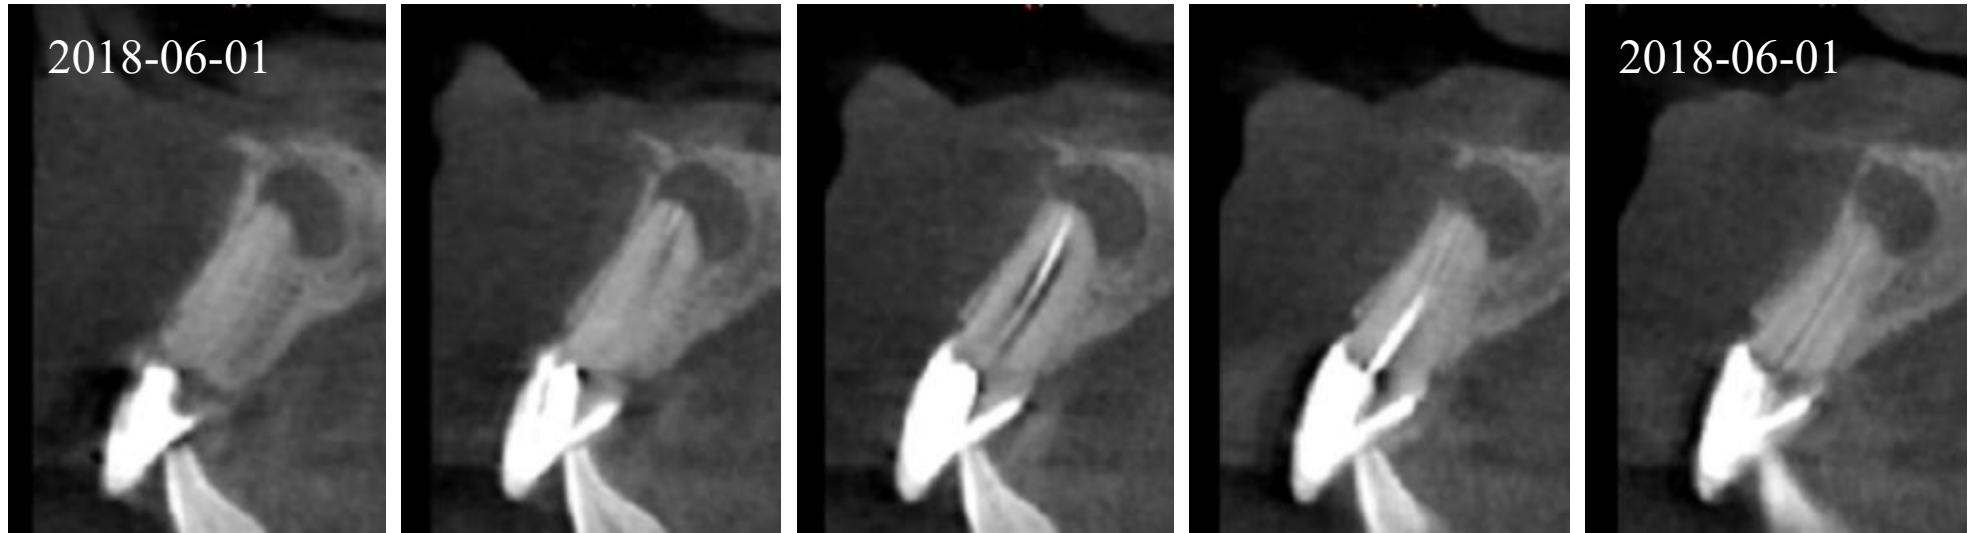
圖 A 年輕男性經主責矯正醫師於術前 CBCT 檢查中，發現有根尖病變，而轉介到診。患者表示：曾作過根管治療，並經贗復齒冠包覆已有十多年，但從未感覺疼痛不適。臨床檢查：21 無叩痛、觸壓疼痛，且無鬆動、周旁齒齦也無紅腫不適。經詳細說明可能治療建議後，病友排斥接受『很疼』的根尖手術

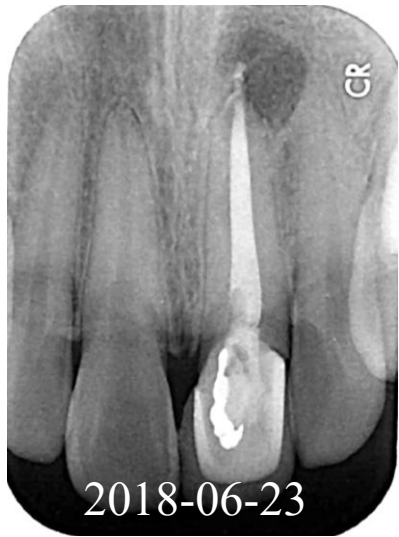
圖 B 由於患者堅持不願拆冠，主責醫師也不希望因臨時套冠而引發接續隱適美治療的種種不便，只得妥協直接自舊套冠打洞，完成根管再治療

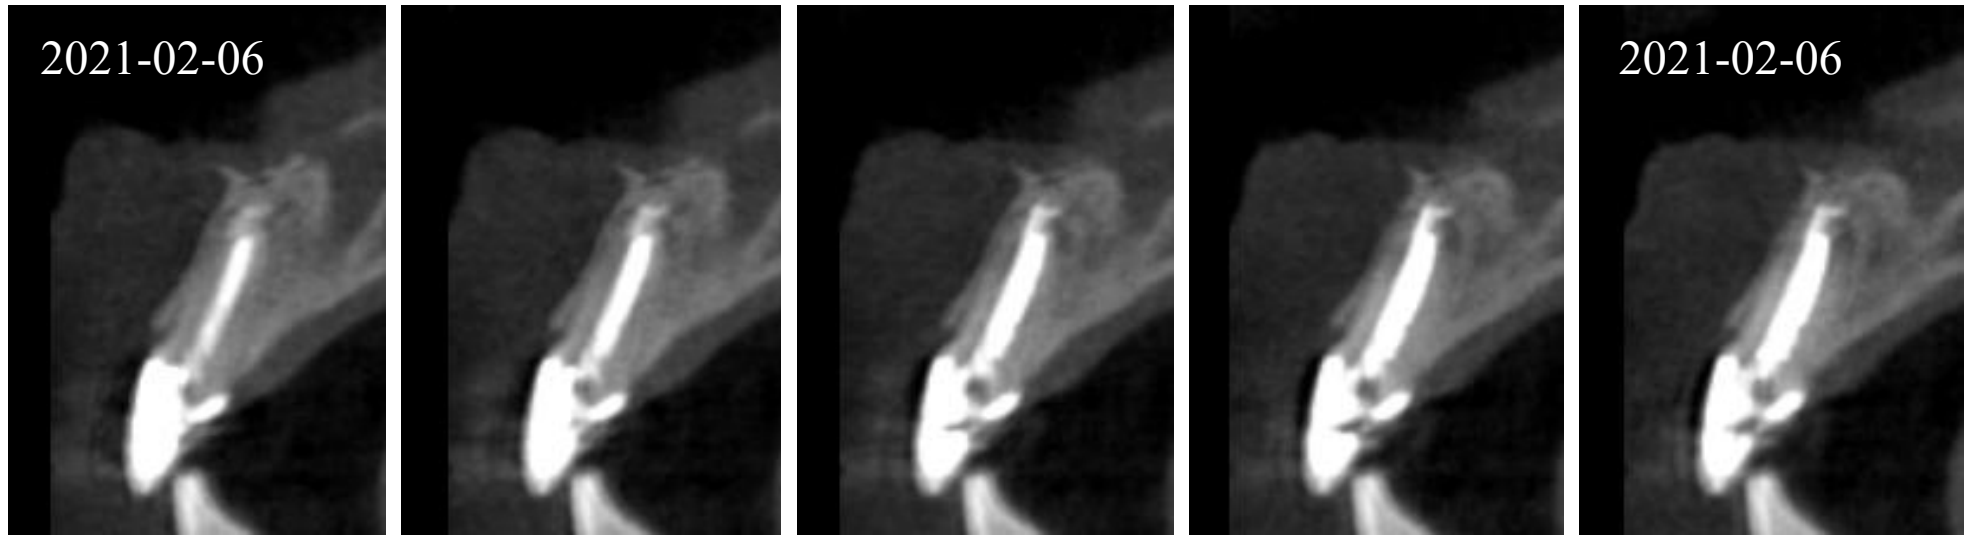
圖 D 根管再治療二年半後，從完成矯正治療的 CBCT 檢視中，見到 21 根尖區域的骨結構癒合復原完美；經由三維不同剖面的觀視，確實要比單一平面根尖影像，更教人心悅誠服。案例見證『本著留住自然齒體的初心，遵從最樸實的治療規範』，
